แปลนพื้นที่ซ่อมแซม Zone 1 และ 2  
Scale 1:200

| งานซ่อมแซมระบบกันซึมและระบบไฟฟ้าอาคารบริเวณใต้ถุนอาคารพาณิชย์ในพื้นที่ | | งานซ่อมแซมระบบกันซึมและระบบไฟฟ้าอาคารพาณิชย์ในพื้นที่ | |

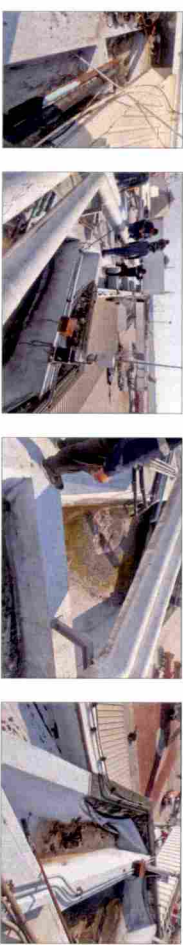
### Zone 1

1. สภาพปัจจุบันทั่วไป  
เป็นระบบกันซึมแบบ ค.ส.ล. และมีวัสดุกันซึมแบบ PVC Membrane พื้นที่ดำเนินการประมาณ 790 ตร.ม.
2. การดำเนินการ
  - 2.1. รื้อถอนวัสดุกันซึมเดิมออก
  - 2.2. ขัดเตรียมผิวคอนกรีตใหม่และความหนาผิวและคอนกรีตให้เป็นไปตามมาตรฐานการเตรียมผิวคอนกรีต (NACE หรือ SSPC หรือเทียบเท่า)
  - 2.3. เทคอนกรีต Non-Slump เพื่อปรับระดับ
  - 2.4. ติดตั้งวัสดุซ่อมแซม วัสดุกันซึมชนิด Polyurea แบบพ่นและวัสดุทับหน้าตามข้อกำหนด

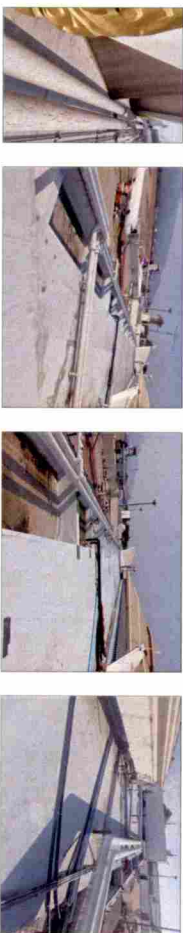
### Zone 2

1. สภาพปัจจุบันทั่วไป  
เป็นพื้นลาดฟ้า ค.ส.ล. และมีวัสดุกันซึมแบบ PVC Membrane พื้นที่ดำเนินการประมาณ 1,093 ตร.ม.
2. การดำเนินการ
  - 2.1. รื้อถอนวัสดุกันซึมเดิมออก
  - 2.2. ขัดเตรียมผิวคอนกรีตใหม่และความหนาผิวและคอนกรีตให้เป็นไปตามมาตรฐานการเตรียมผิวคอนกรีต (NACE หรือ SSPC หรือเทียบเท่า)
  - 2.3. ทำการตรวจสอบพร้อมรอยแตกหาจุดที่ตรวจพบตามด้วยวิธีกรีดร่องตัว V แล้วซ่อมแซมด้วยวัสดุตามข้อกำหนด
  - 2.4. เทคอนกรีต Non-Slump เพื่อปรับระดับ
  - 2.5. ติดตั้งวัสดุซ่อมแซม วัสดุกันซึมชนิด Polyurea แบบพ่นและวัสดุทับหน้าตามข้อกำหนด

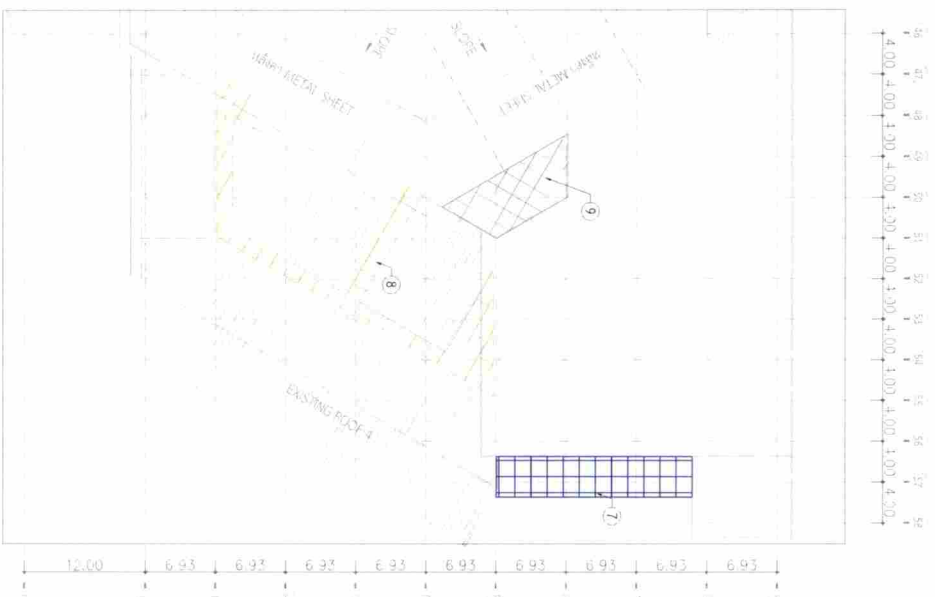
แปลนพื้นที่ซ่อมแซม Zone 7 และ 8  
Scale 1:500

1. สภาพปัจจุบันทั่วไป  
เป็นพื้นลาดฟ้า ค.ส.ล. และมีวัสดุกันซึมแบบ PVC Membrane พื้นหน้าดินการประมาณ 118 ตร.ม.

- 2.1. รื้อถอนวัสดุกันซึมเดิมออก  
ขุดเตรียมผิวคอนกรีตใหม่ความหนาผิวและความสะดวกให้เป็นไปตามมาตรฐานการเตรียมผิวคอนกรีต (NACE หรือ SSPC หรือเทียบเท่า)  
ทำการตรวจสอบพร้อมขอมอบตรวจการที่ตรงตามตามด้วยวิธีตรวจสอบ V แล้วซ่อมแซมด้วยวัสดุตามข้อกำหนด
- 2.2. ทำการเตรียมผิวคอนกรีตใหม่ความหนาผิวและความสะดวกให้เป็นไปตามมาตรฐานการเตรียมผิวคอนกรีต (NACE หรือ SSPC หรือเทียบเท่า)
- 2.3. ทำการตรวจสอบพร้อมขอมอบตรวจการที่ตรงตามตามด้วยวิธีตรวจสอบ V แล้วซ่อมแซมด้วยวัสดุตามข้อกำหนด
- 2.4. เติมน้ำกรวด Non-Gravimetric เพื่อปรับระดับ
- 2.5. ติดตั้งวัสดุกันซึมแบบ Polyurea แบบพ่นและวัสดุกันซึมตามข้อกำหนด

1. เป็นพื้นลาดฟ้า ค.ส.ล. และมีวัสดุกันซึมแบบ PVC Membrane และแบบแผ่นเมมเบรนแบบเป่าให้จากบูทเม้น (Torching) พื้นหน้าดินการประมาณ 171 ตร.ม.
